**Gemeinderatssitzung am 06.10.2015**

## Projekt: Aalbachtalhalle Uettingen

Vorstellung der Vorentwürfe zur Generalinstandsetzung  
(einschließlich möglicher Erweiterung – ggf. Neubau)

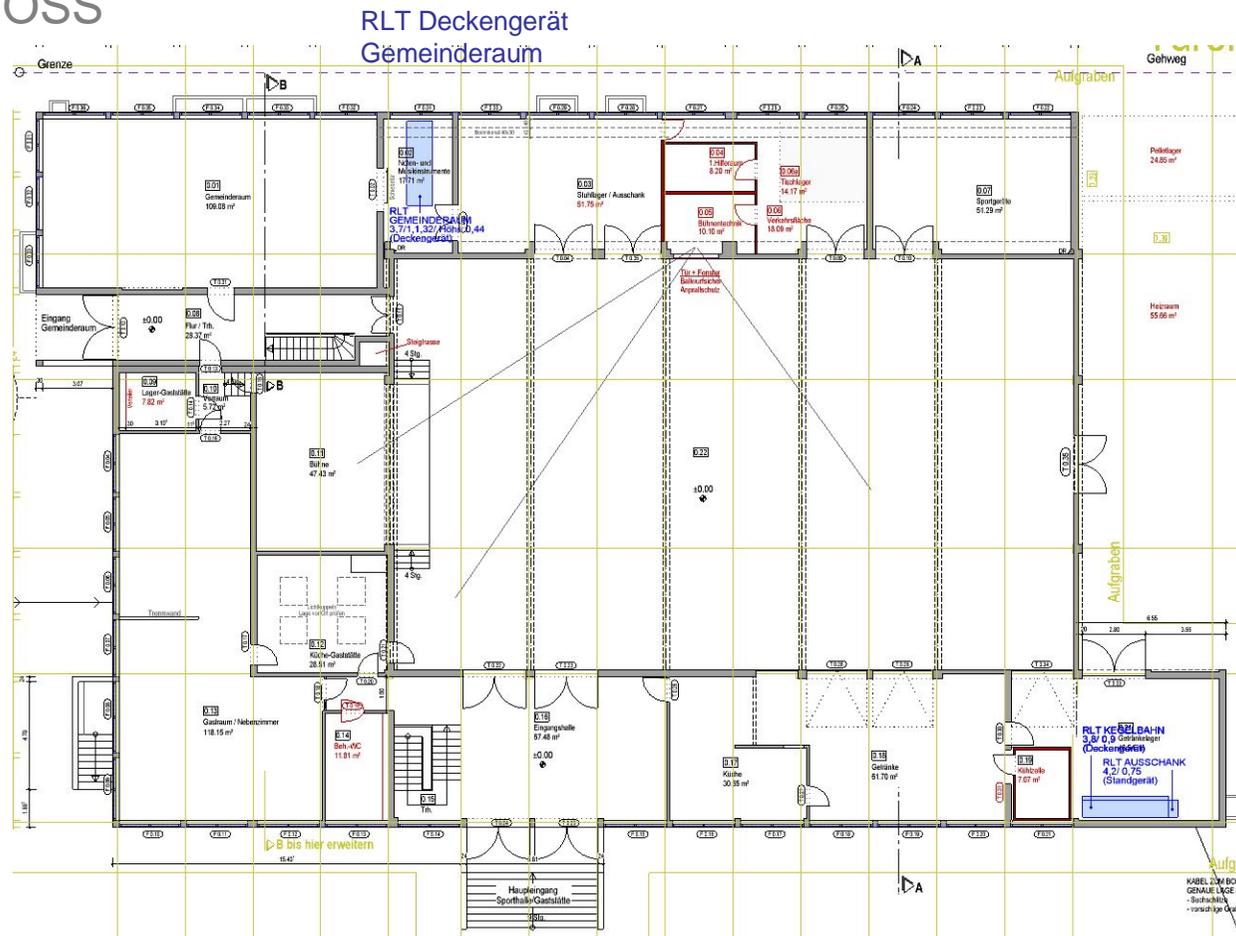
## Variante 1a: Haustechnik in vorhandenen Räumen

### ERDGESCHOSS

RLT  
Ausschank und  
Kegelbahn

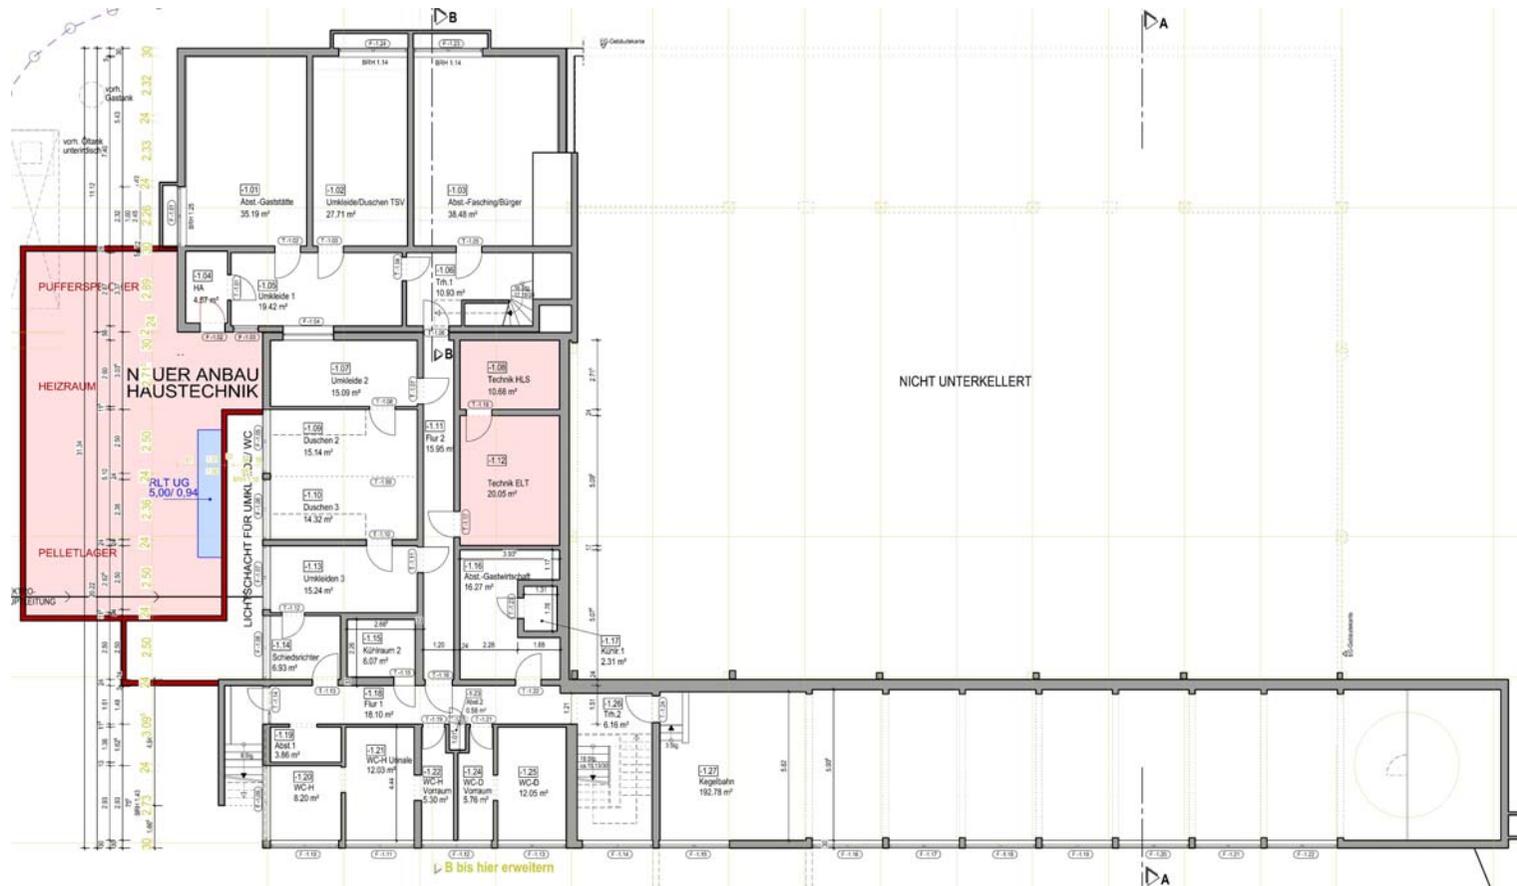
## Variante 1 b: Anbau im UG auf der Westseite UNTERGESCHOSS

### Haustechnik Varianten 1 b UG

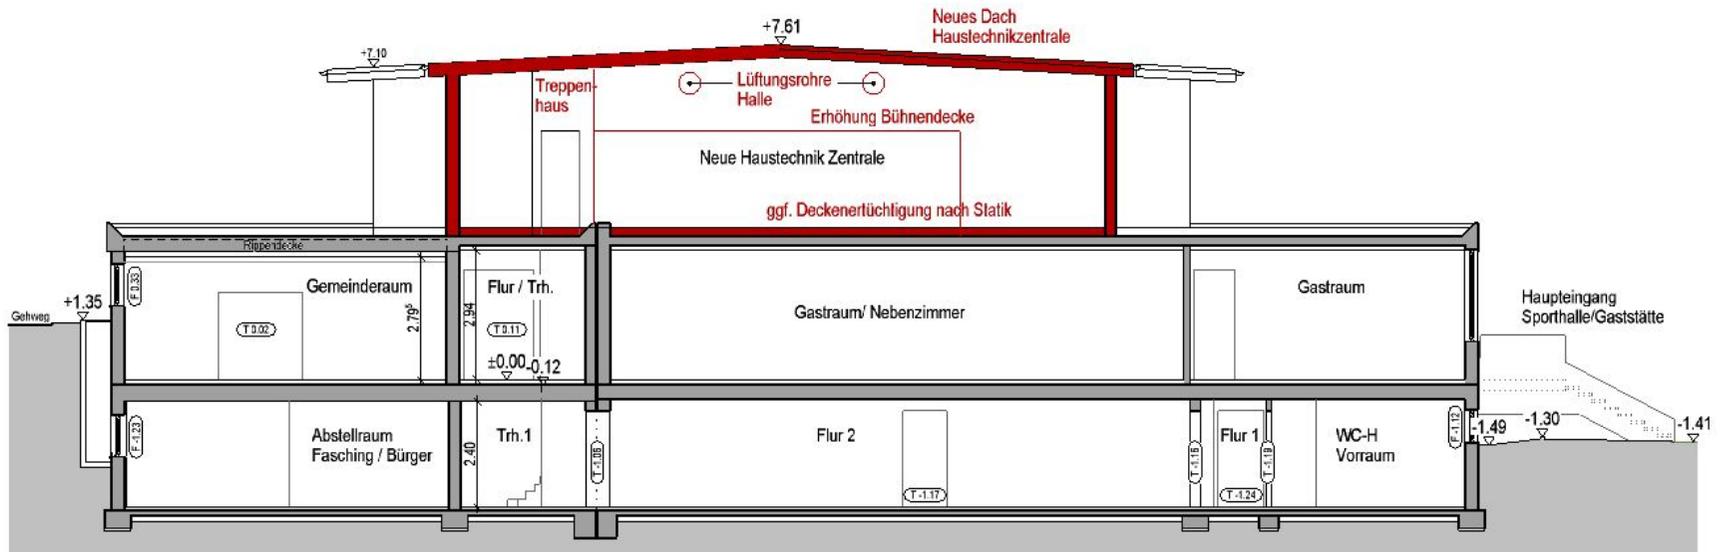
## Variante 1 c: Anbau im OG einschließlich Hallendacherweiterung SCHNITT

Schnitt B - B Variante 1C

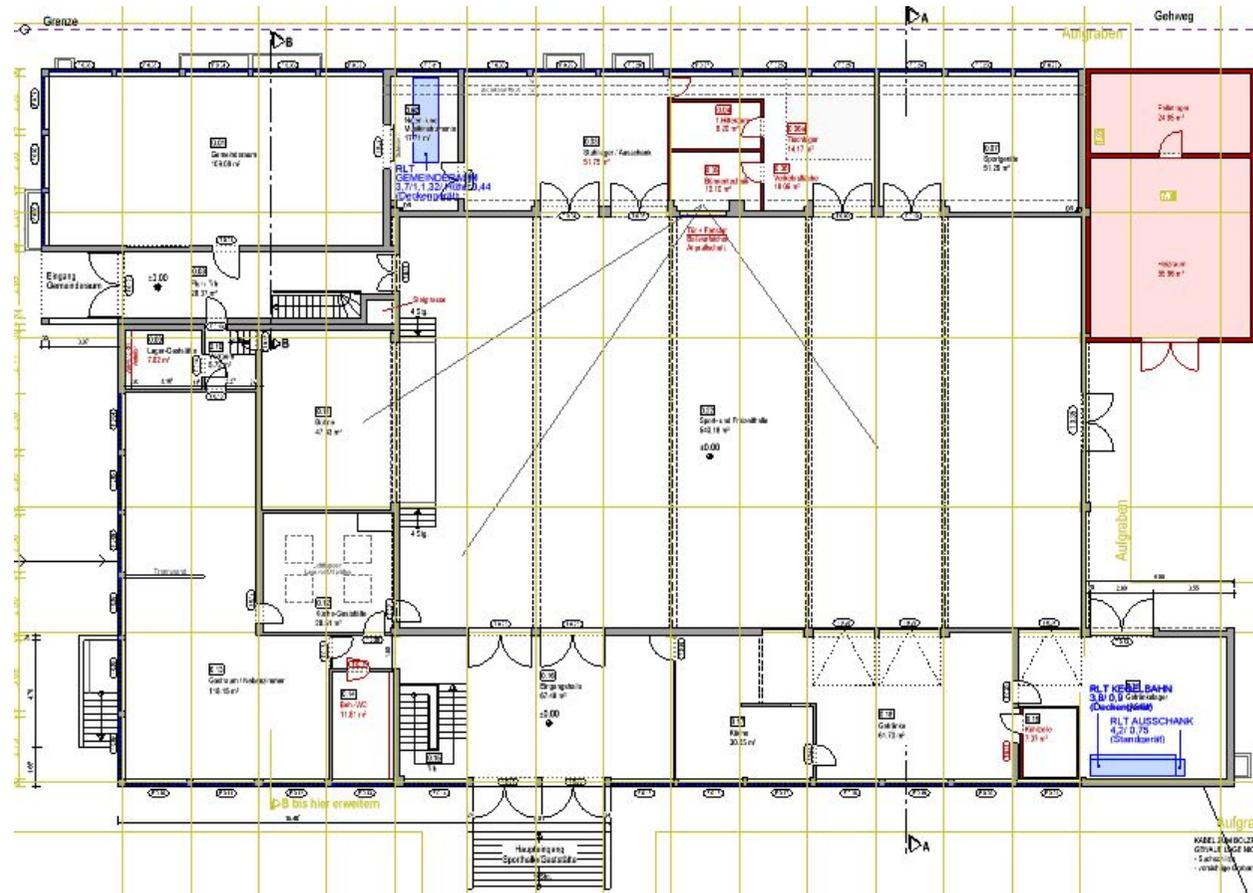
## Variante 2 b: Anbau im EG an der Ostseite ERDGESCHOSS

Haustechnik Varianten 2 b EG

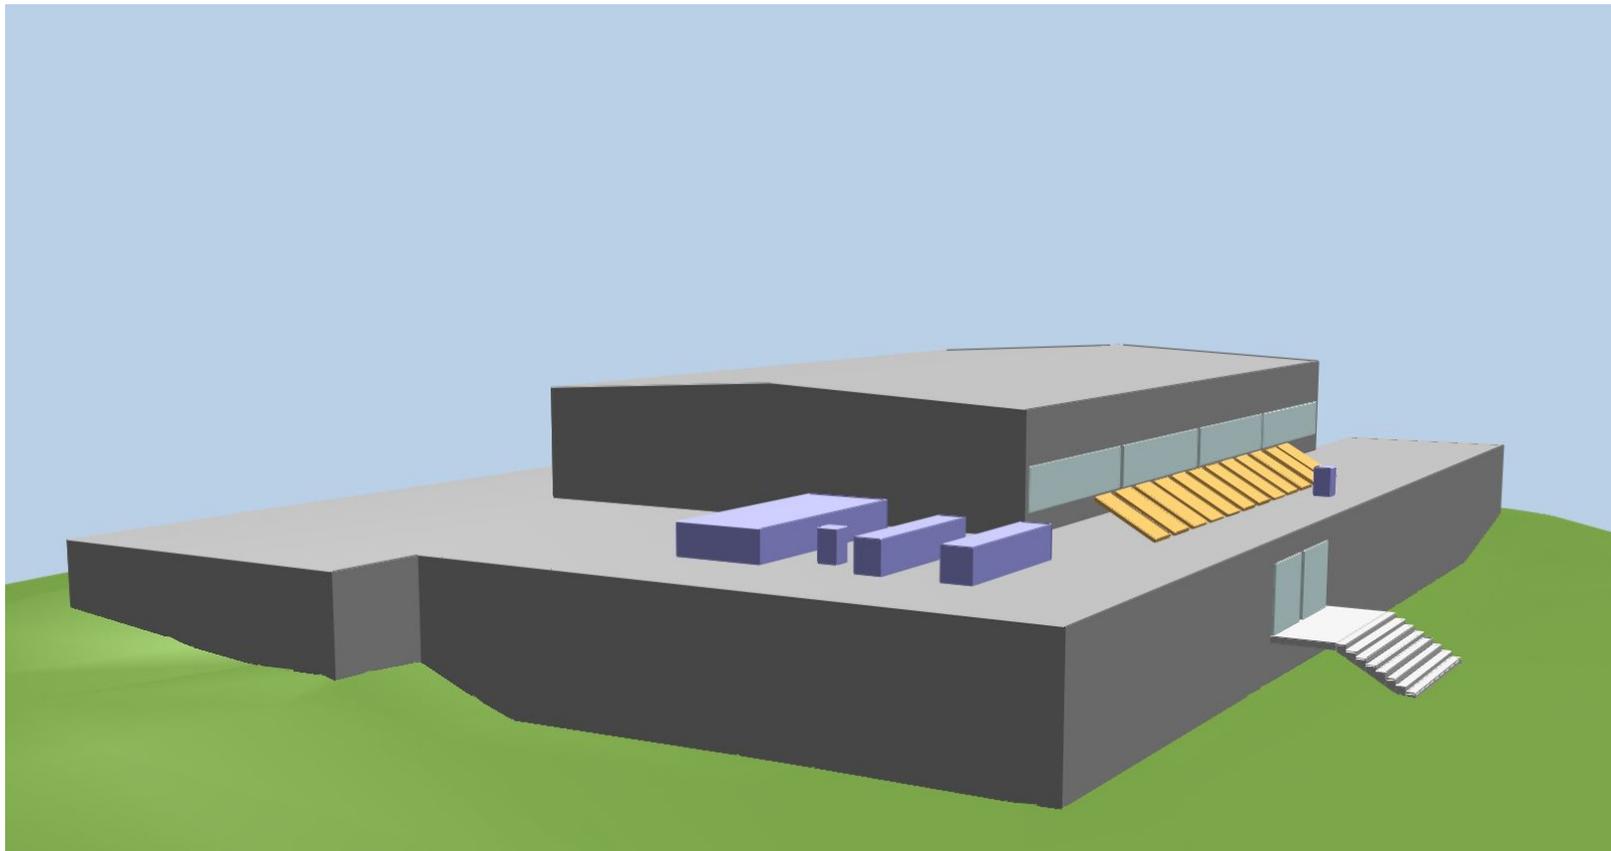
FLACHDACH für Varianten 1a, 1b, 2a, 2b

Dachausbildung/ Flachdach

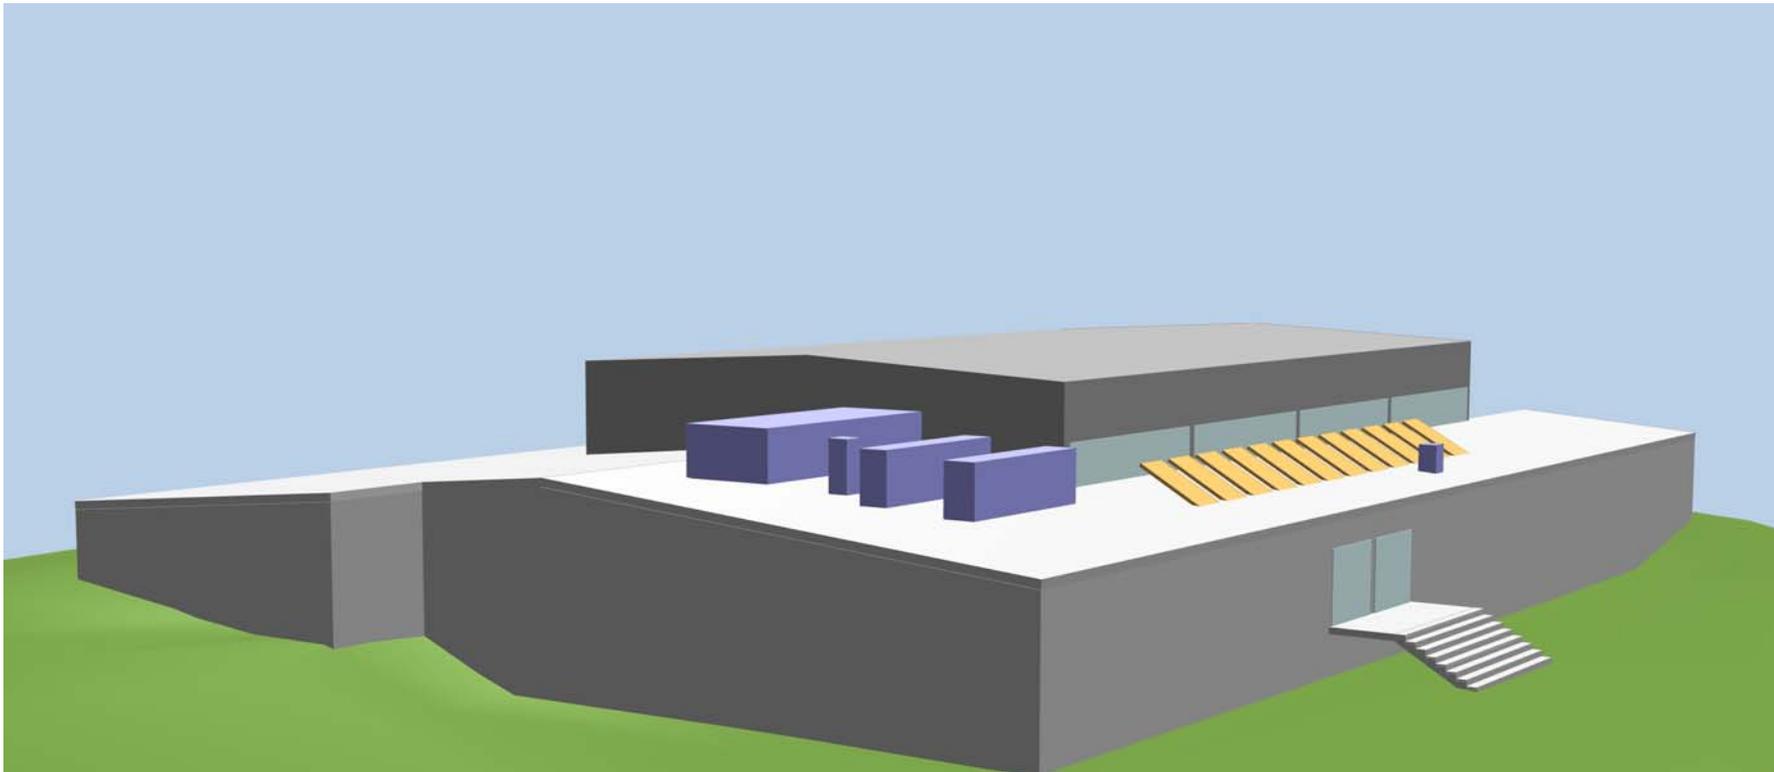
PULTDACH für Varianten 1a, 1b, 2a, 2b

Dachausbildung/ Schrägdach

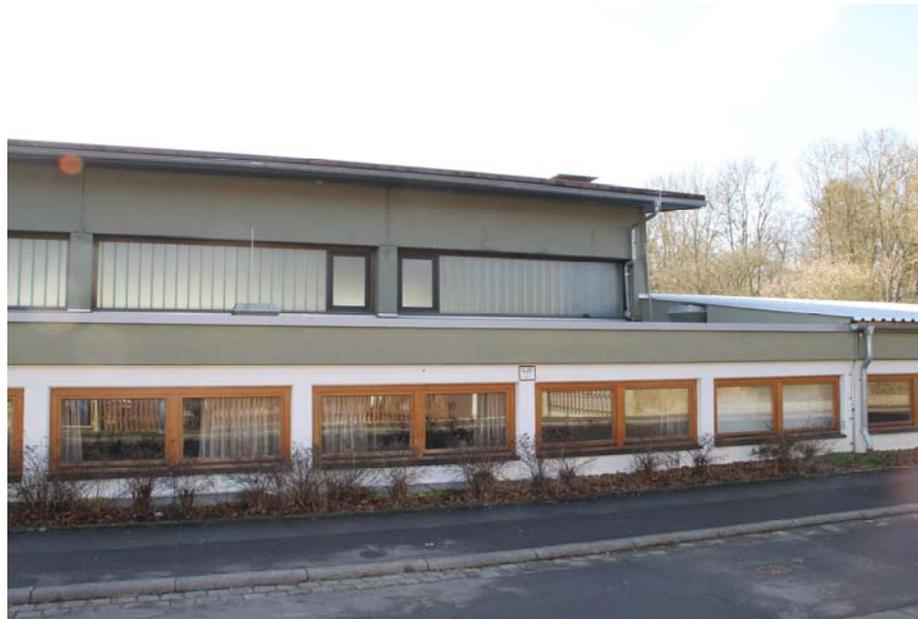
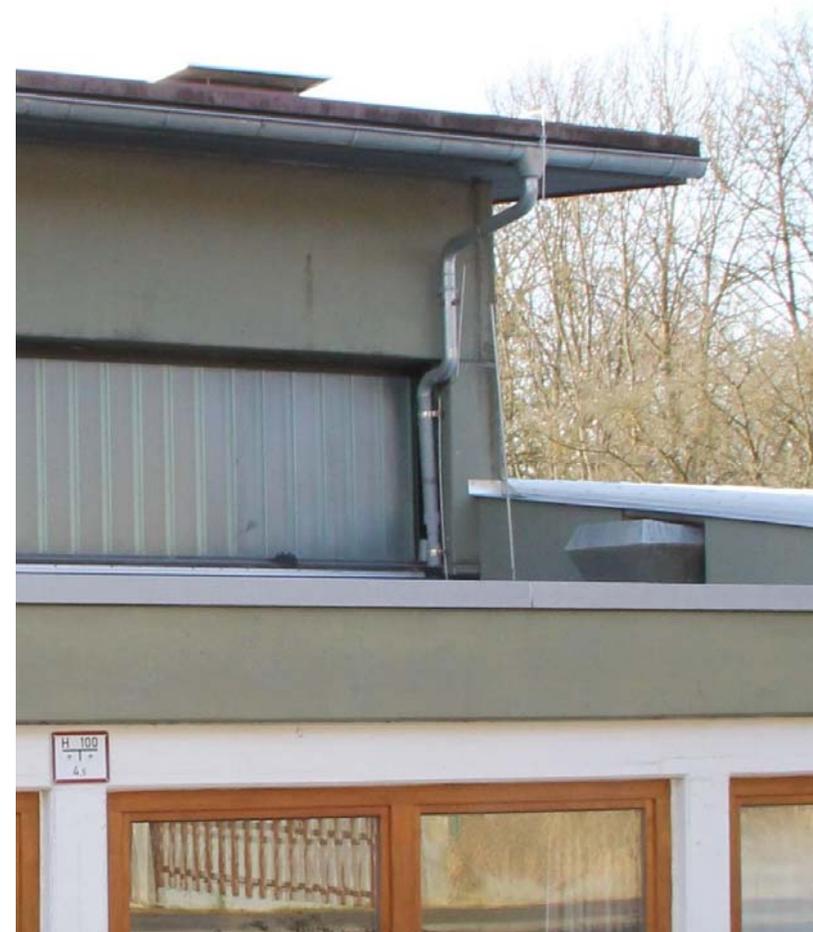
## Pulldach Anschluss Fenster

Dachausbildung Schrägdach

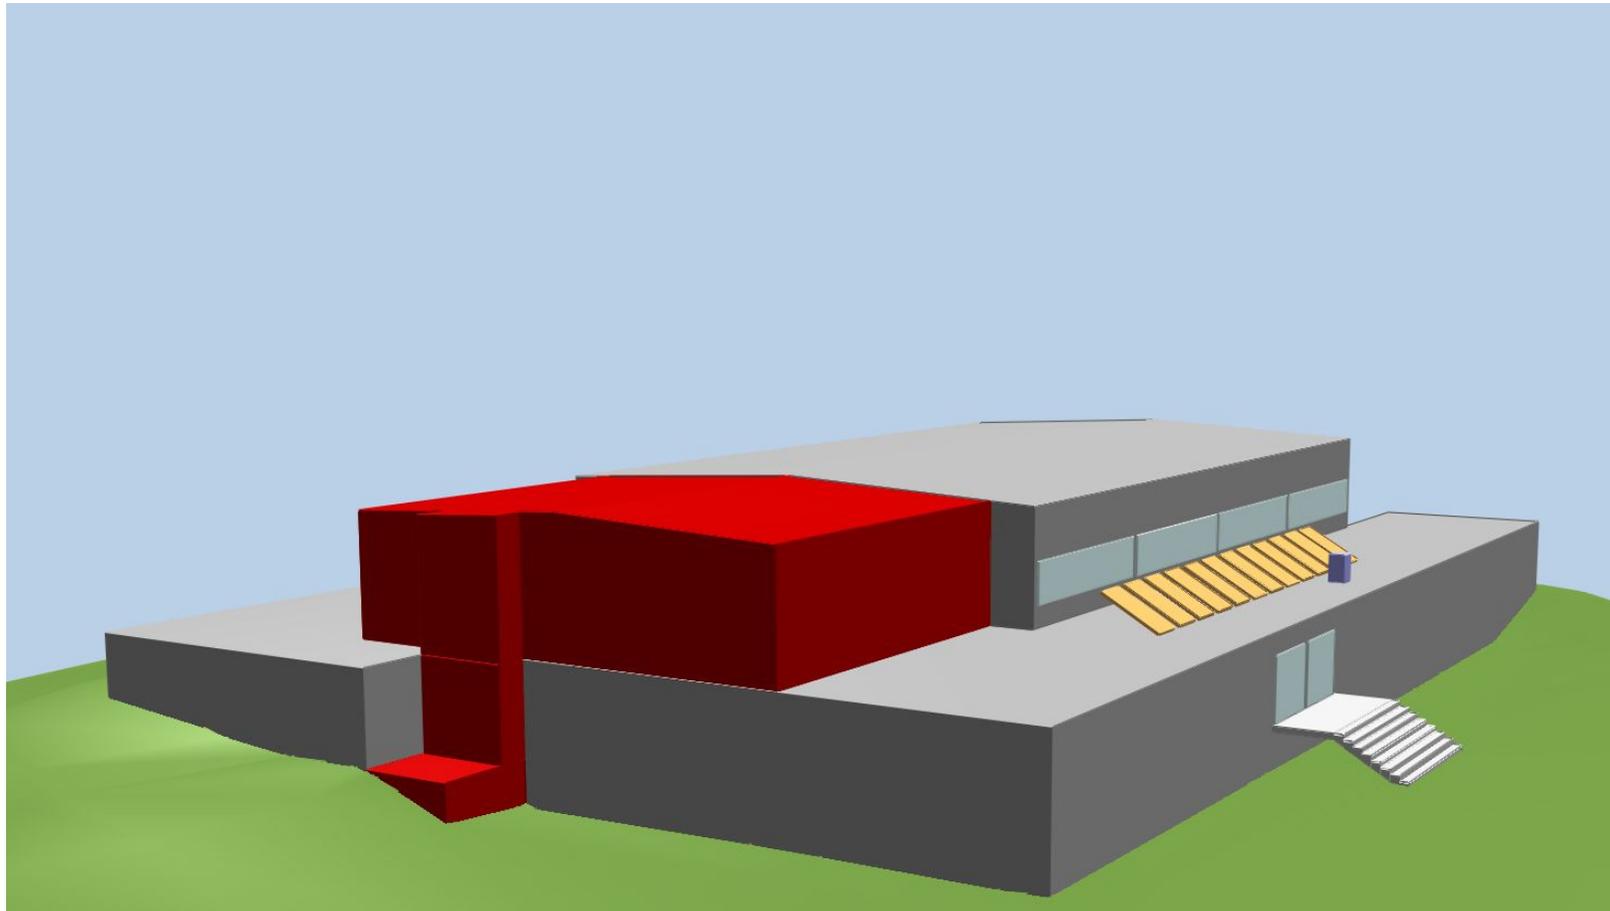
## AUFBAU V1.C mit FLACHDACH

Dachausbildung/Aufbau Flachdach

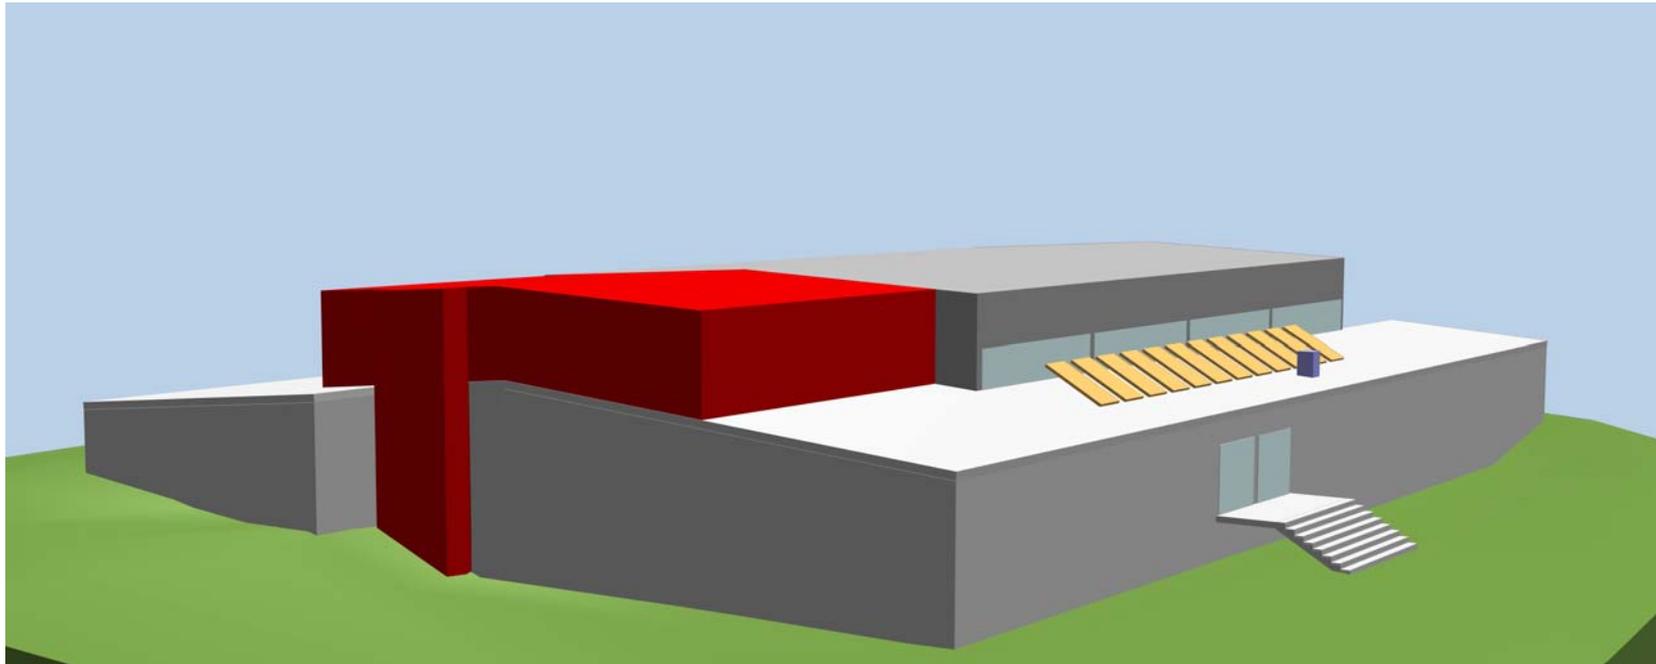
## AUFBAU V 1.C mit PULTDACH

Dachausbildung/ Aufbau mit Schrägdach

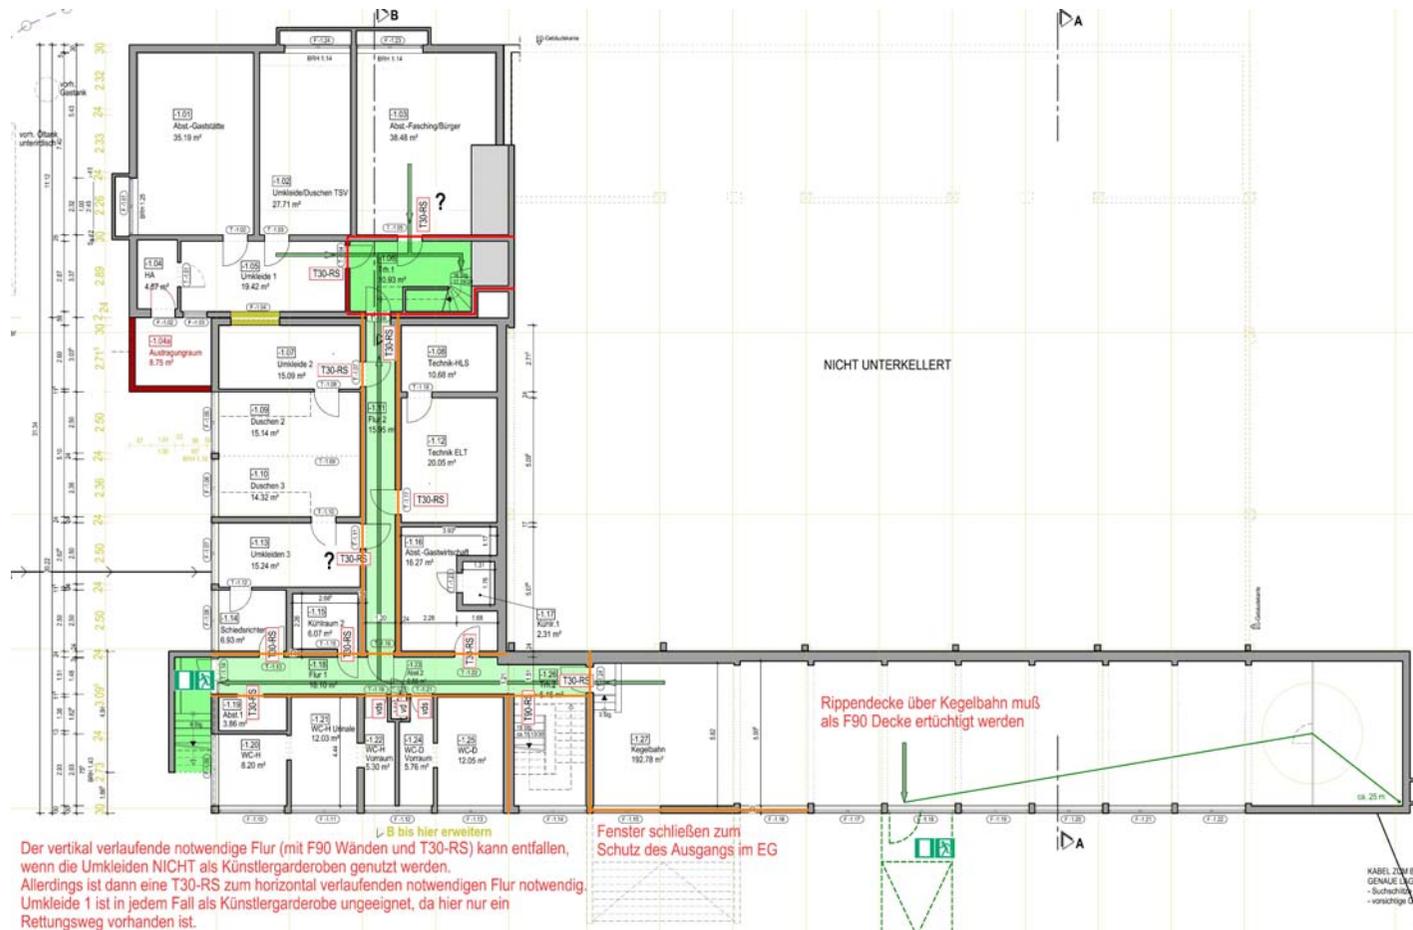
## UNTERGESCHOSS

Der vertikal verlaufende notwendige Flur (mit F90 Wänden und T30-RS) kann entfallen, wenn die Umkleiden NICHT als Kunstlergarderoben genutzt werden. Allerdings ist dann eine T30-RS zum horizontal verlaufenden notwendigen Flur notwendig. Umkleide 1 ist in jedem Fall als Kunstlergarderobe ungeeignet, da hier nur ein Rettungsweg vorhanden ist.

Fenster schließen zum Schutz des Ausgangs im EG

Rippendecke über Kegelbahn muß als F90 Decke ertüchtigt werden

basierend auf Variante 1c

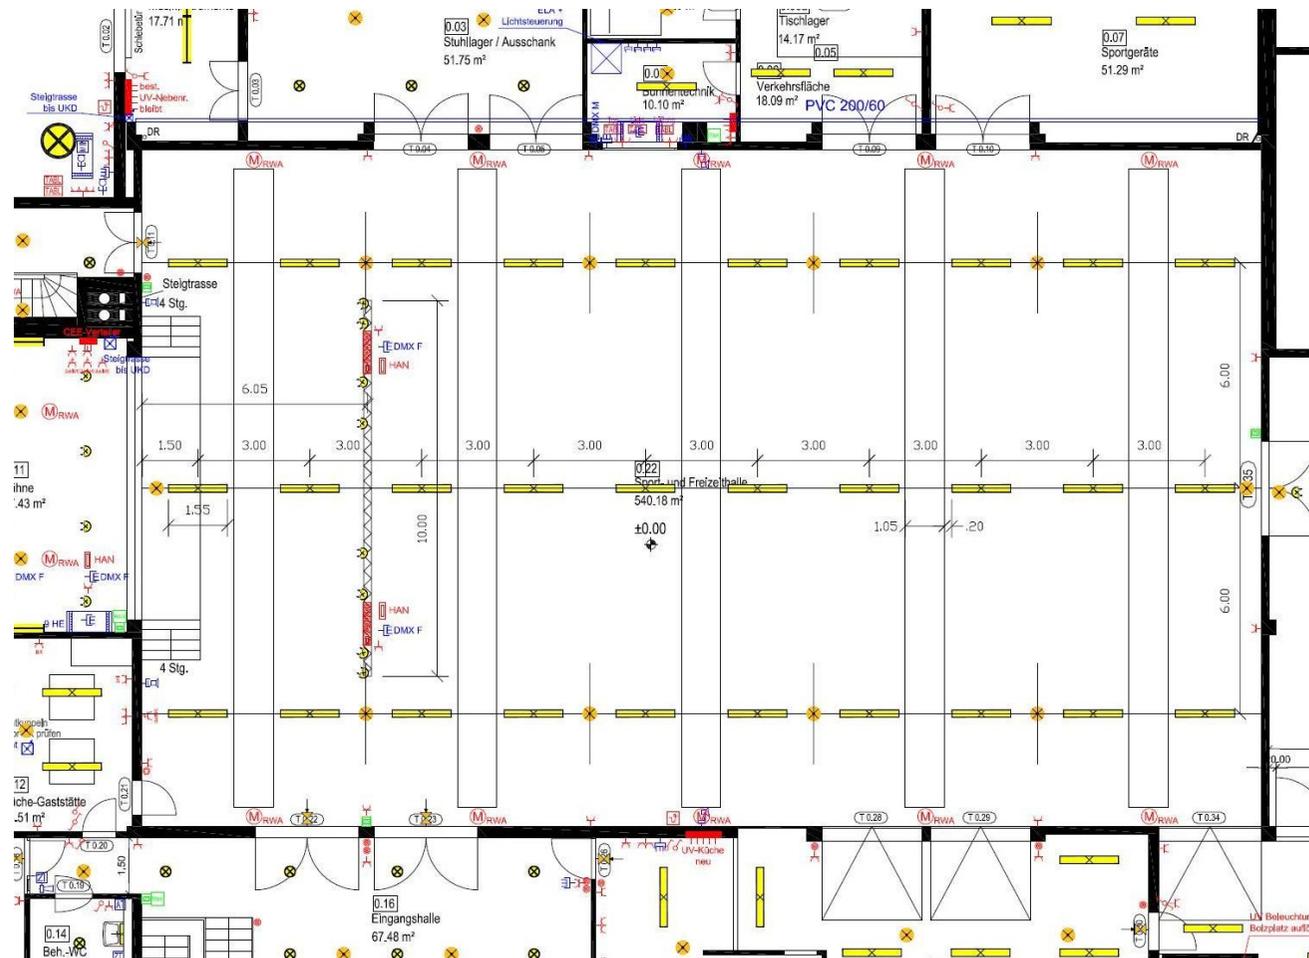
## ERDGESCHOSS HALLE

Elektroplanung EG, insbesondere Halle

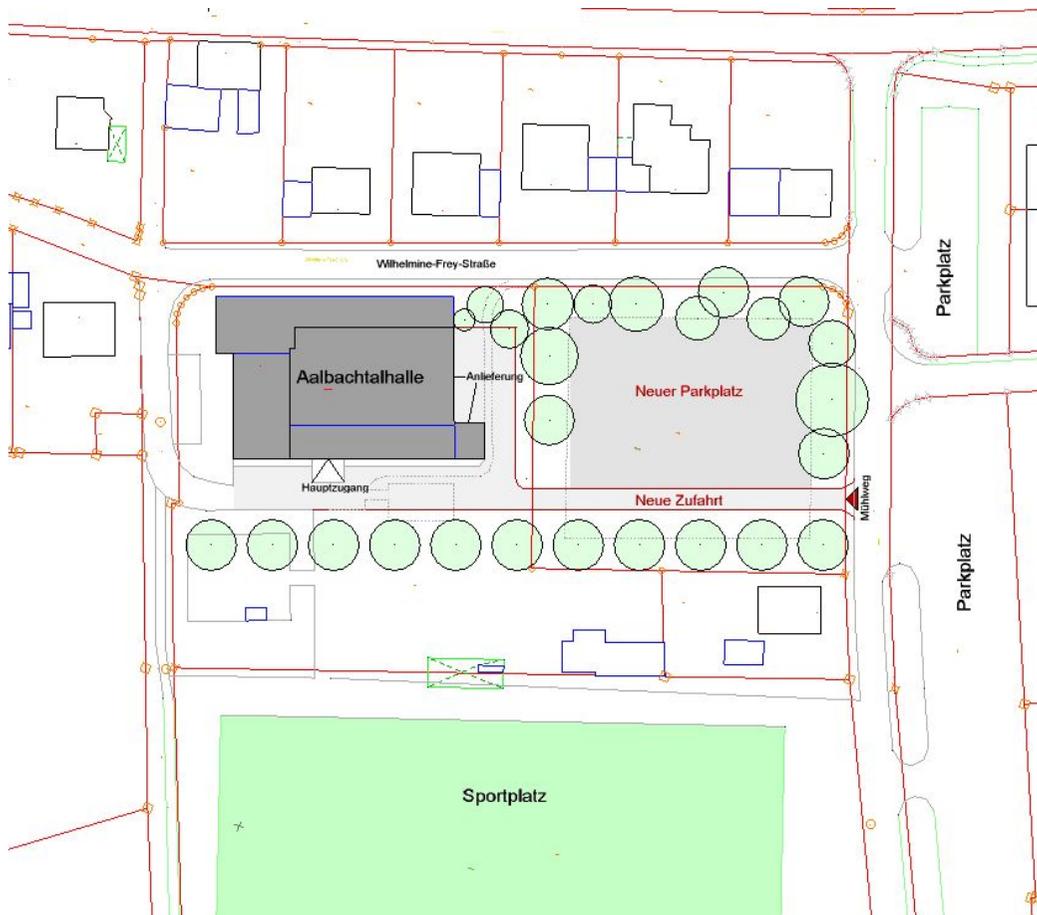
## 5. A Option Verlegung Zufahrt / Anlieferung

Einbeziehung des IB Wölfel, da vom Landratsamt zur Genehmigungsfähigkeit ein Schallimmissionsgutachten erwartet wird:

Parkplatz soll öffentlich gewidmet werden.

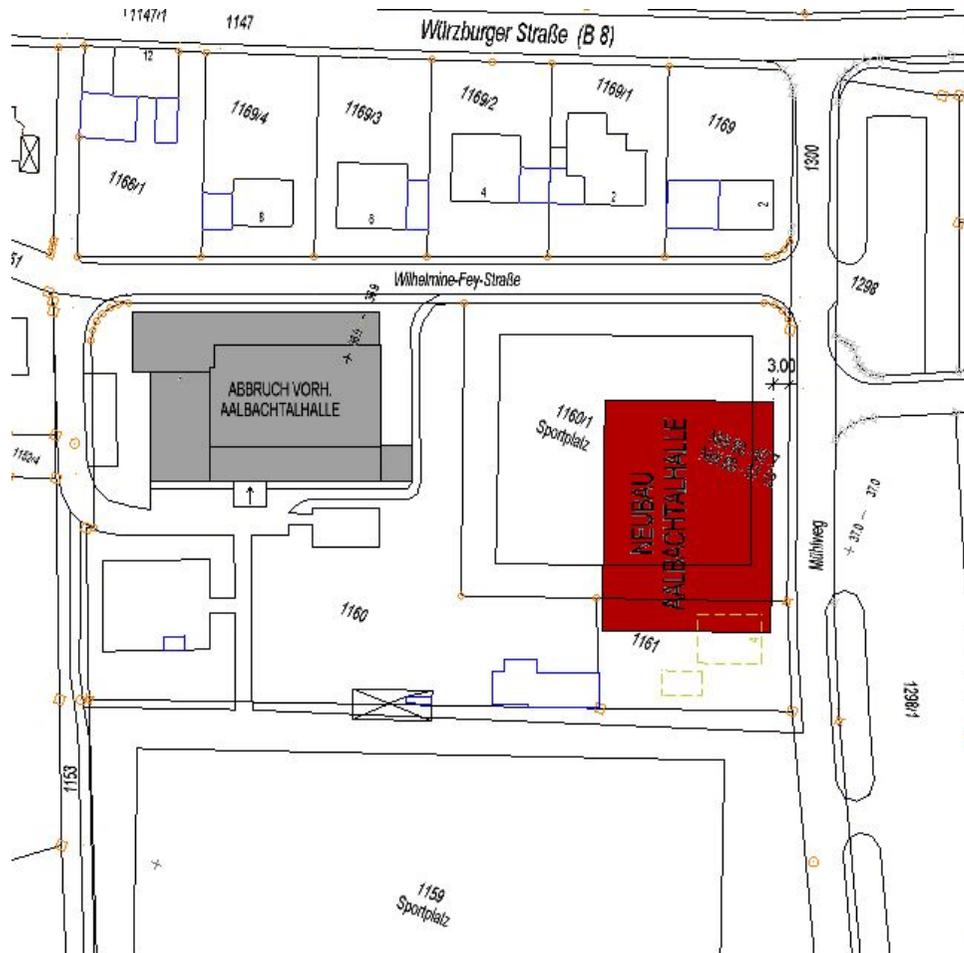
## 5. C Option Neubau Halle

Einbeziehung des IB Wölfel, da vom Landratsamt zur Genehmigungsfähigkeit ein Schallimmissionsgutachten erwartet wird:
